## **Liukoisuustutkimus**

Kuhmon terveyskeskus, osa E

Kirkkokatu 16 - 20

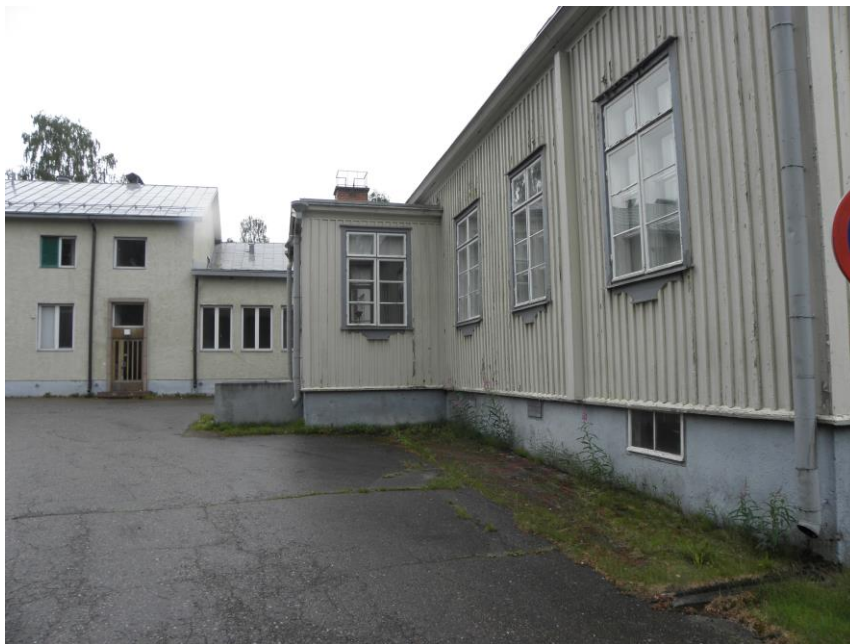
Kuva 2.1. Terveyskeskuksen E-osa

Kuhmon terveyskeskuksen vanhin osa E on rakennettu 1940-luvulla. Rakennuksessa on osittainen kellarikerros, maanpäällinen kerros ja ullakko. Kellarittomalla osalla on tuulettuva alapohja. Maanvastaiset rakenteet ovat betonia ja rakennuksessa on lautaverhottu hirsirunko. Vesikatteena on konesaumattu pelti.
