KUHKON TERVEYSKESKUS  
TALO E  
KIRKKOTIE 16  
88900 KUHMO

Toimeksiantona oli selvittää asbesti ja haitta-aineet materiaaleista ja täydentää vanha kartoitus rakennuksen purkutyötä varten.

Kohdekäynti: 10.4.2018.

Kartoittaja: Asko Tervo, VTT sertifioitu AHA-asiantuntija VTT-C-23423-33-17

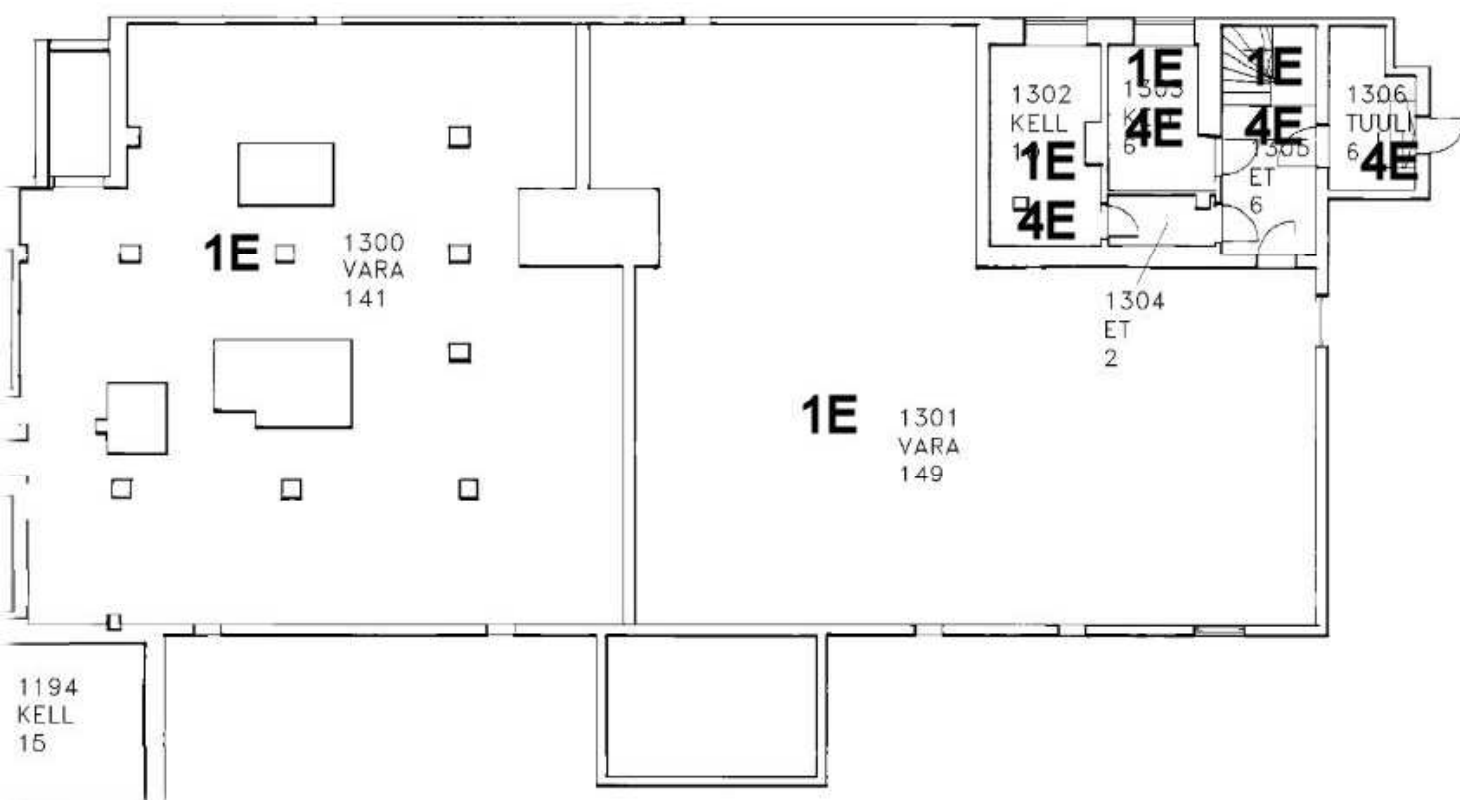
# Talo E 1.krs

1E.putkieriste

4E.Lattiamaaali

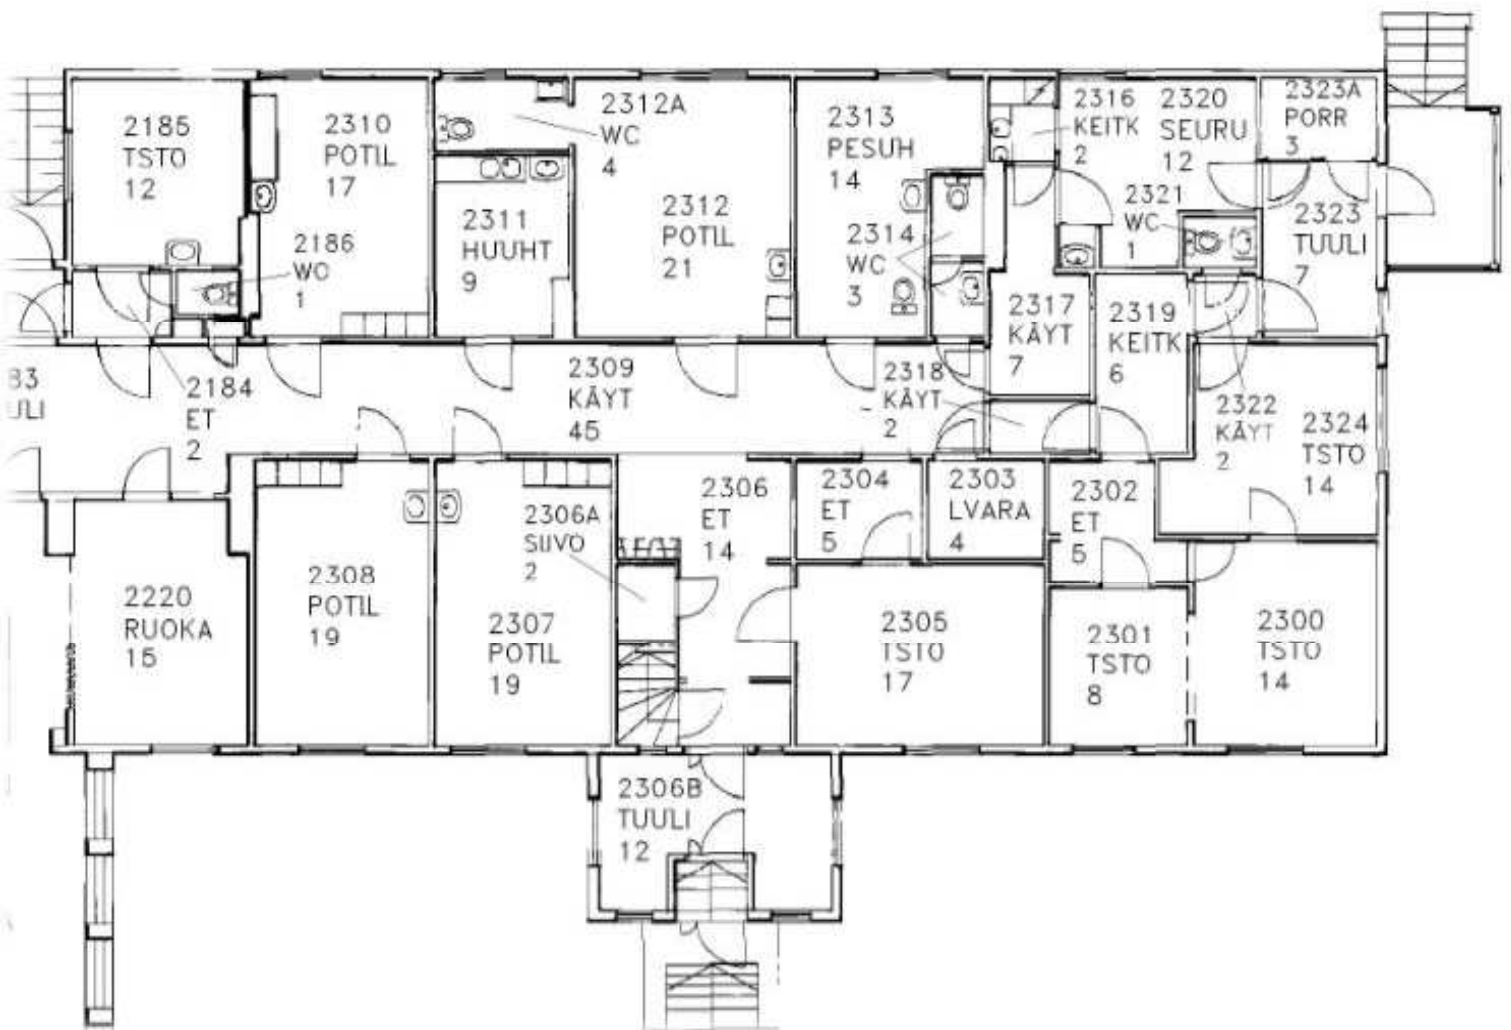
# Talo E 2.krs

**2.Lattialaatta**    **Koko ala, pois lukien uusitut**  
**5E.Mustaliima**    **kosteat tilat.**

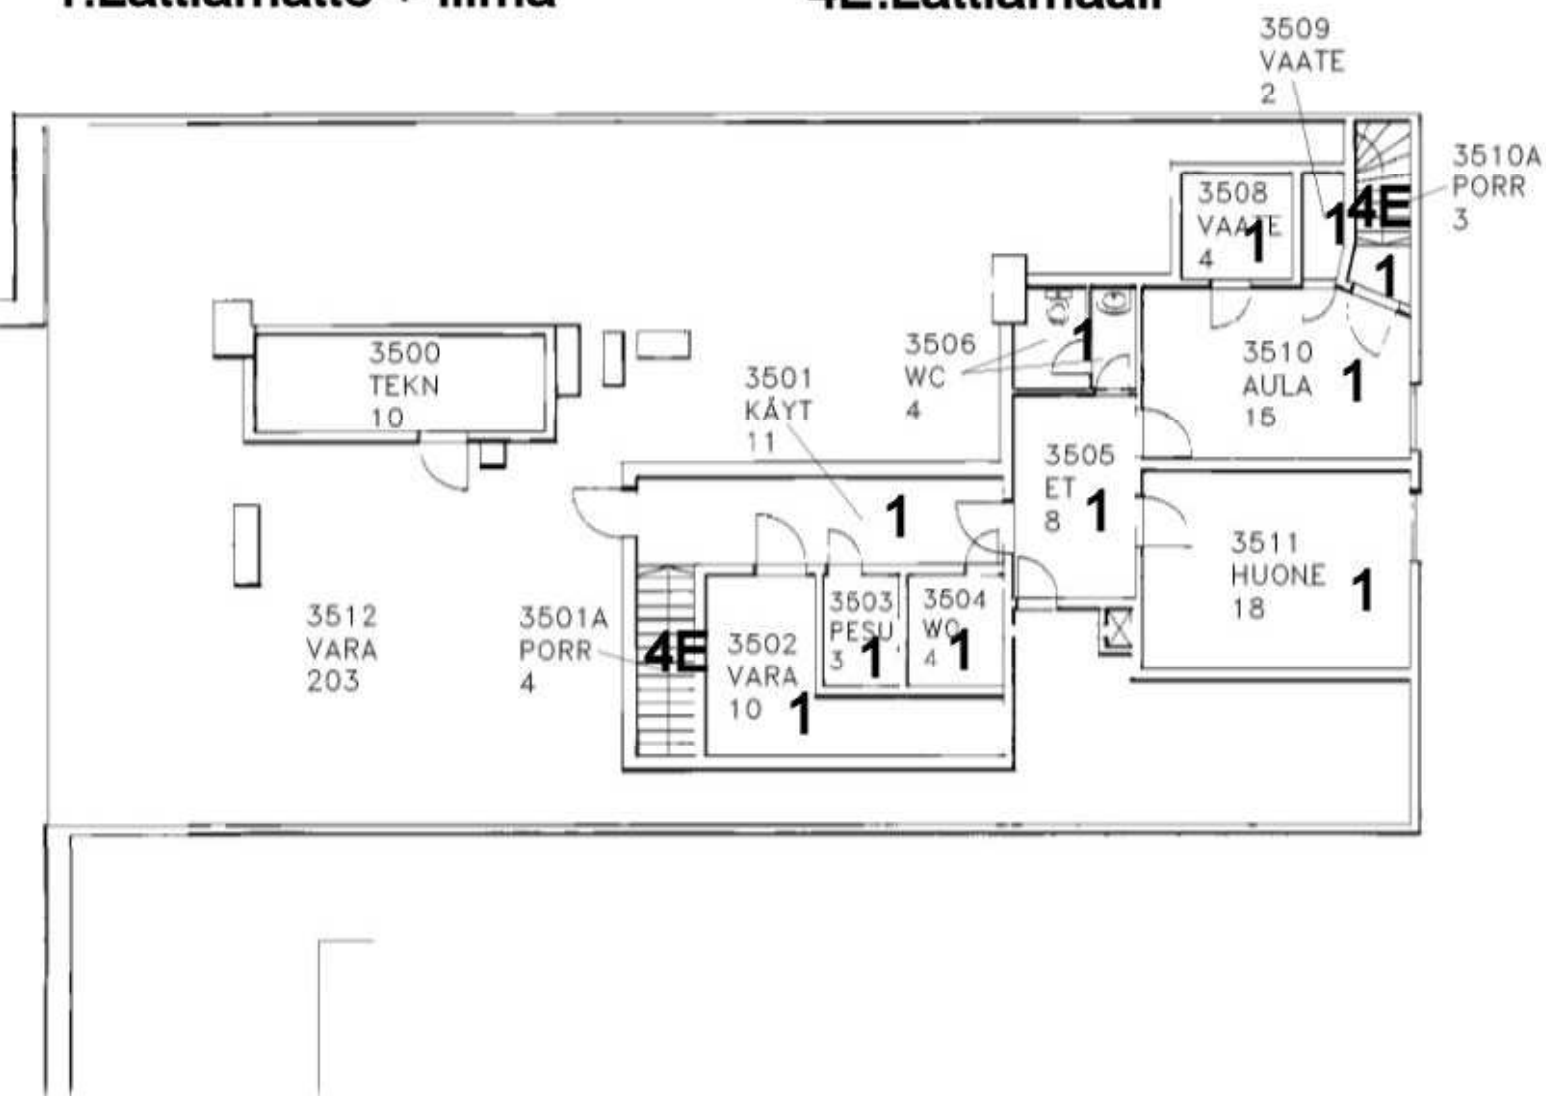
# Talo E ullakko

1.Lattiamatto + liima

4E.Lattياماali

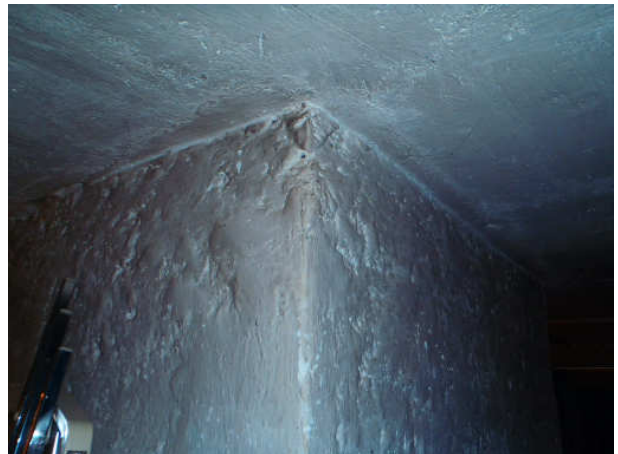
2E.Kiviseinä ja kattomaali ja tasoite, ei sisällä asbestia eikä raskasmetalleja.

Näytettä 2E vastaavat materiaalit voidaan raskasmetallipitoisuuksien osalta poistaa ja hävittää normaalisti.

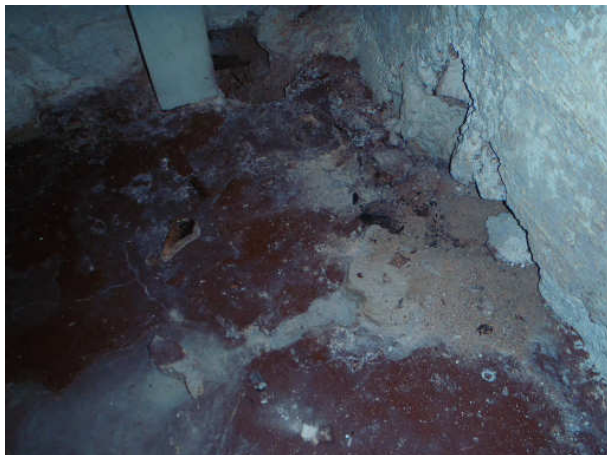
| RASKASMETALLIANALYYSI | | | | | | | | | | | |
|---|---|---|---|---|---|---|---|---|---|---|---|
| 4E | Lattiamaali | < 20 | 150 ± 26 | < 20 | < 20 | < 20 | 68 ± 13 | 24 ± 22 | 440 ± 29 | 590 ± 32 | < 20 |

Näytteiden 4E, 8E ja 9E raskasmetallipitoisuuksissa havaittiin ylempiä ohjearvoja ylittäviä pitoisuuksia. Suositellaan ottamaan yhteyttä paikalliseen jäteviranomaiseen ennen jätteen loppusijoitusta.

3E.Vesieriste, ei siällä asbestia eikä PAH-yhdisteitä.

4E.Lattiamaa, sisältää sinkkiä.

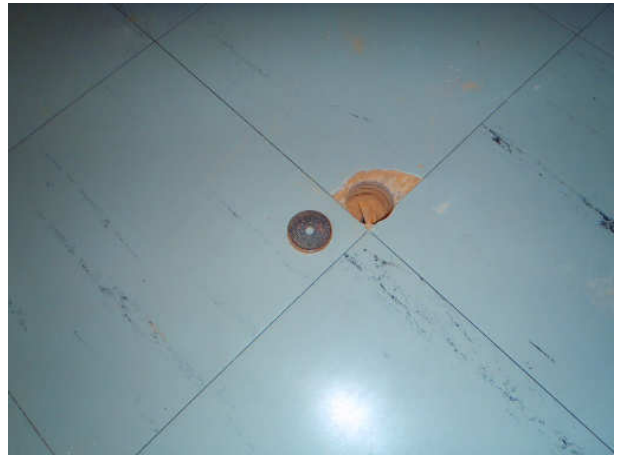
| Näyte | Materiaali / tila tai rakennusosa | Menetelmä VM/EM* | Asbestipitoisuus |
|---|---|---|---|
| 5E | Musta liima | VM | Sisältää asbestia, antofylliitti. |

5E.Mustaliima, sisältää asbestia.

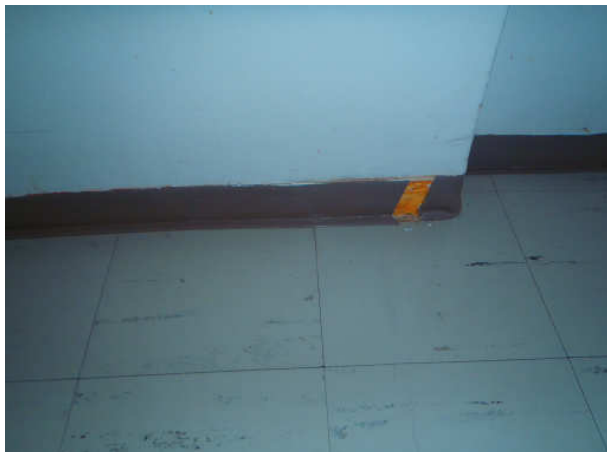
2.Lattialaatta, sisältää asbestia

6E.Jalkalista, ei sisällä asbestia

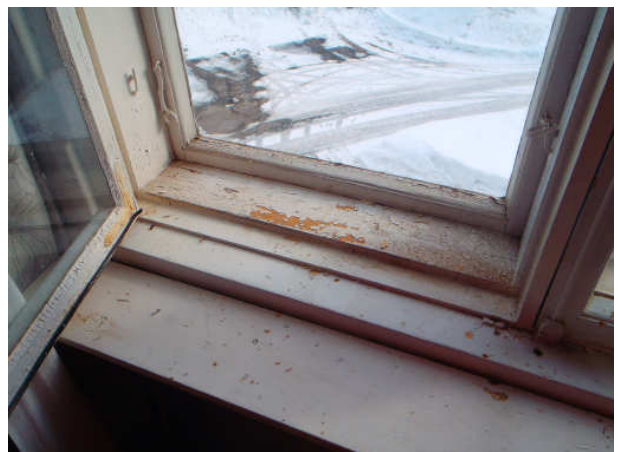
| RASKASMETALLIANALYYSI | | | | | | | | | | | |
|---|---|---|---|---|---|---|---|---|---|---|---|
| 8E | Ikkuna ja ovi, maalit + karmit | < 20 | < 20 | 72 ± 46 | < 20 | < 20 | < 20 | 110 ± 27 | 880 ± 27 | 84000 ± 326 | 630 ± 151 |

8E.Ikkuna ja ovimaali + karmit, sisältää arseenia, lyijyä, sinkkiä ja vanadiinia
