KUHMON TERVEYSKESKUS  
D-OSTO  
KIRKKOTIE 16  
88900 KUHMO

## 1. YHTEENVETO

Toimeksiantona oli selvittää asbesti ja haitta-aineet materiaaleista ja täydentää vanha kartoitus rakennuksen purkutyötä varten.

Kohdekäynti: 10.4.2018.

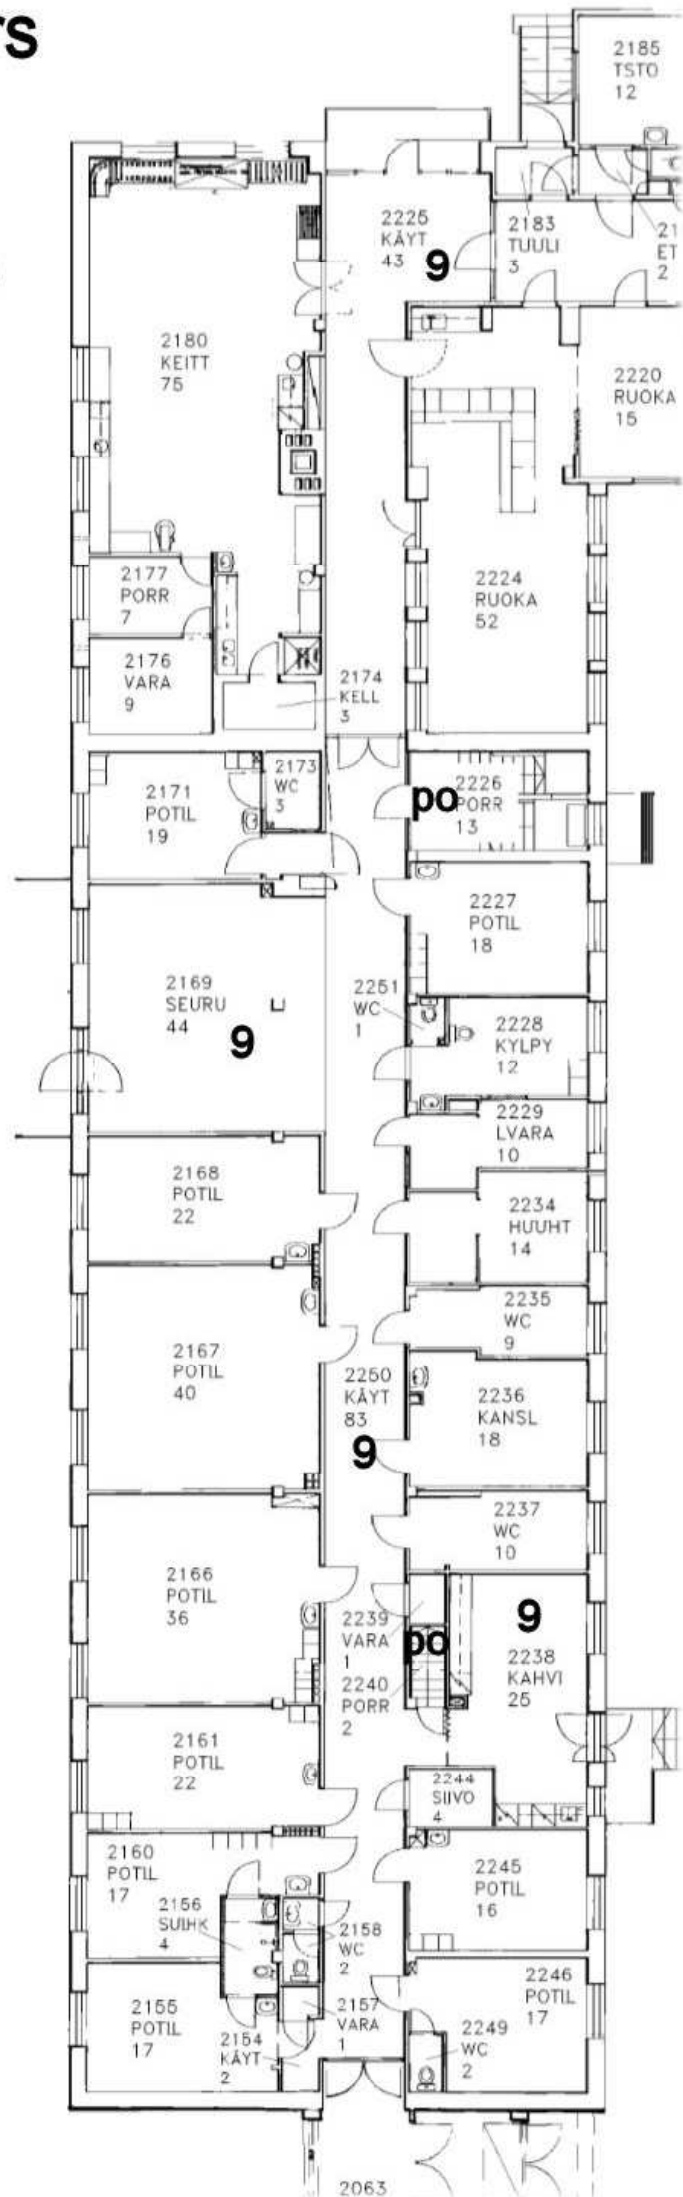
3d.Lattiamaaali  
4d.Kiviseinä ja kattomaaali  
7d.Ikkuna- ja ovimaalit  
+ karmit  
11d.Sokkelimaaali

**9.Lattialaatta + liima**  
**po.Palo-ovi**

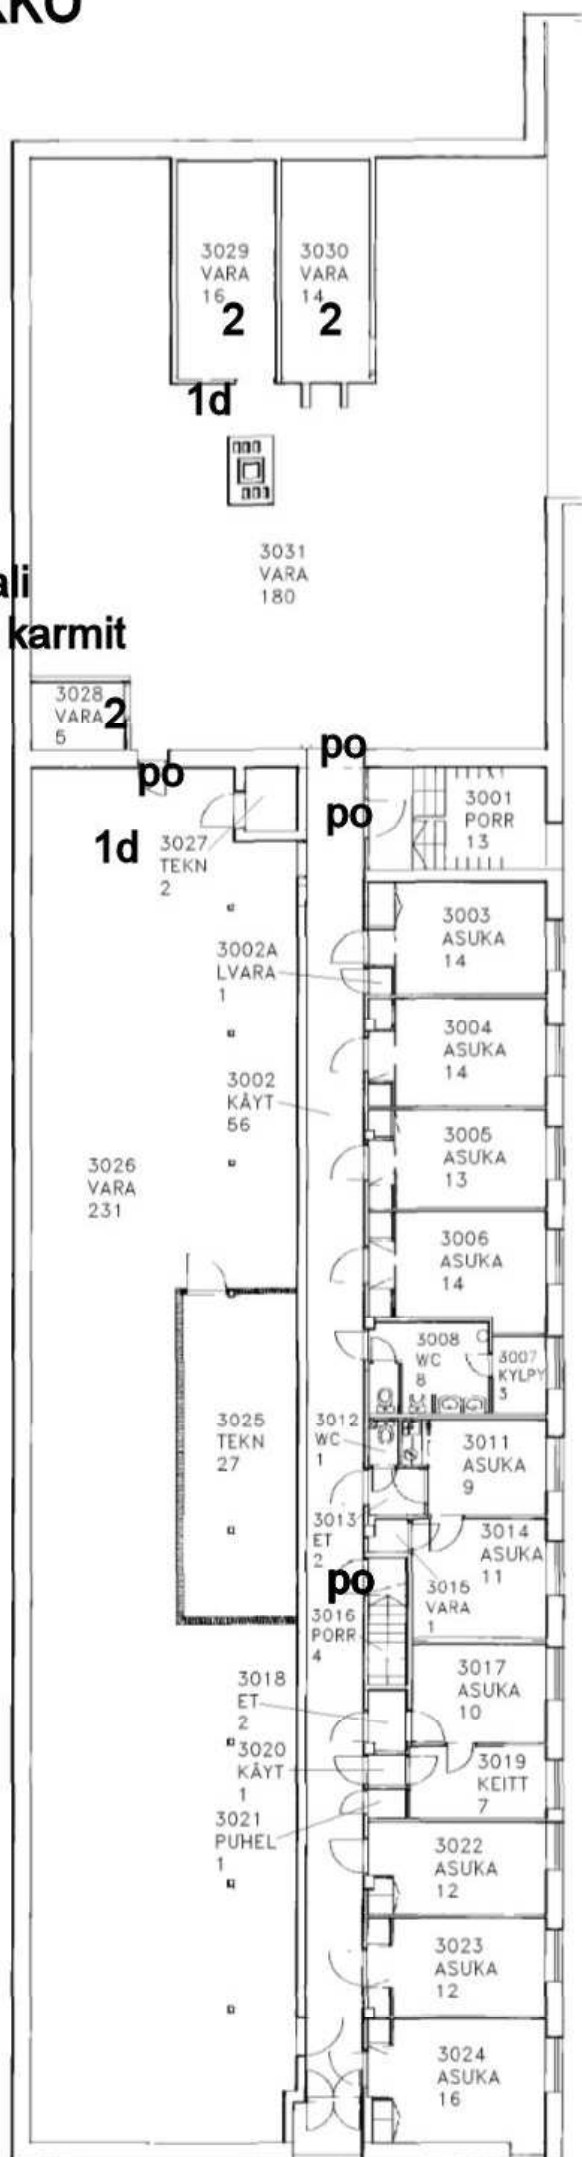
# D-osasto ullakko

Asbesti

1d.Putkieriste  
po.Palo-ovi  
2.Lujalevy

Raskasmetallit

1.krs - ullakko  
4d.Kiviseinä ja kattomaali  
7d.Ikkuna- ja ovimaali + karmit

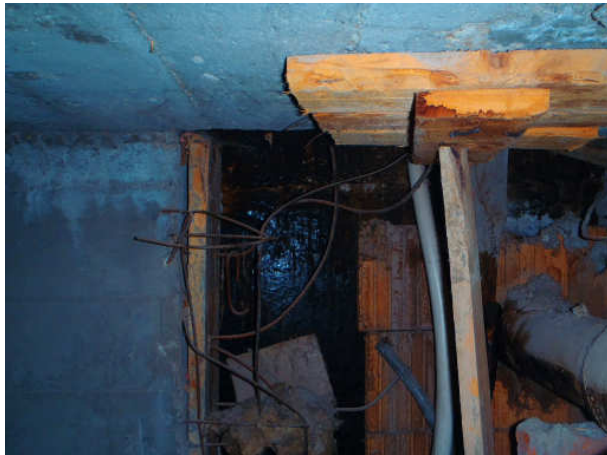
| PAH-ANALYYSI | | | | | | | | | | | | | | | | | | | | | | | | | | | | |
|---|---|---|---|---|---|---|---|---|---|---|---|---|---|---|---|---|---|---|--|--|--|--|--|--|--|--|--|--|
| 2d | Vesieriste | < 2 | 7,9 | < 2 | 2,4 | 110 | 17 | 270 | 190 | 83 | 130 | 160 | 130 | 25 | 78 | 3,7 | 77 | 1300 | | | | | | | | | | |

2d.Vesieriste, sisältää PAH-yhdisteitä

Näytettä 2d vastaavat materiaalit tulee käsitellä RATU-kortissa 82-0381 kuvattujen ohjeiden mukaan. Purkujäte on käsiteltävä ja hävitettävä vaarallisena jätteenä.

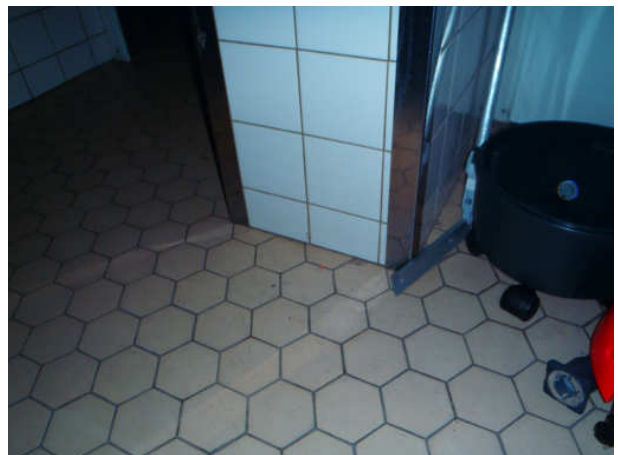
6.Lattialaatta + saumaus- ja kiinn.laasti  
ei sisällä asbestia  
7.Seinäkaakeli + saumaus- ja kiinn.laasti  
ei sisällä asbestia

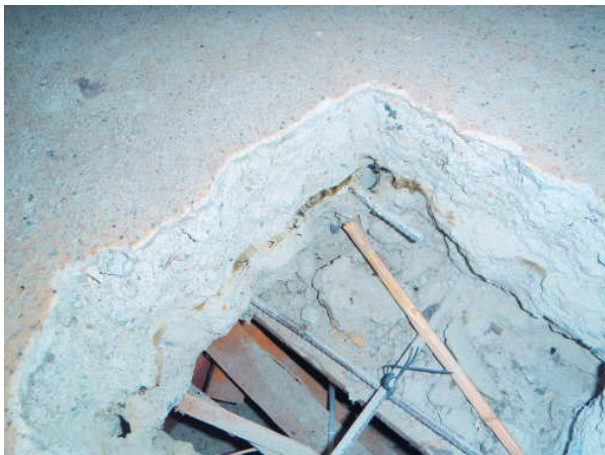
| PAH-ANALYYSI | | | | | | | | | | | | | | | | | | | | | | | | | | | | |
|---|---|---|---|---|---|---|---|---|---|---|---|---|---|---|---|---|---|---|--|--|--|--|--|--|--|--|--|--|
| 6d | Vesieriste 2. krs, kosteat tilat | < 2 | < 2 | < 2 | < 2 | < 2 | < 2 | < 2 | < 2 | < 2 | < 2 | < 2 | < 2 | < 2 | < 2 | < 2 | < 2 | < 30 | | | | | | | | | | |

6d.Vesieriste 2.krs, kosteat tilat, ei sisällä  
asbestia, eikä PAH-yhdisteitä

Näytettä 6d vastaavat materiaalit voidaan PAH-pitoisuuden osalta käsitellä normaalisti.

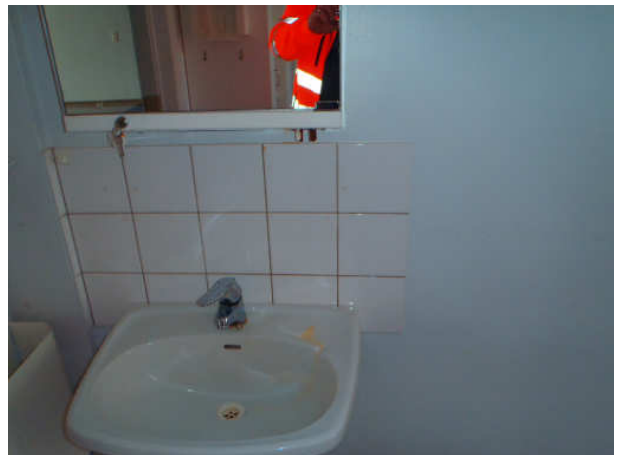
| RASKASMETALLIANALYYSI | | | | | | | | | | | |
|---|---|---|---|---|---|---|---|---|---|---|---|
| 4d | Kiviseinä ja kattomaaali | 390 ± 134 | < 20 | < 20 | < 20 | < 20 | 37 ± 11 | 31 ± 21 | 280 ± 18 | 2400 ± 56 | 1200 ± 189 |

Näytteiden 3d, 4d, 7d ja 11d raskasmetallipitoisuuksissa havaittiin ylempiä ohjearvoja ylittäviä pitoisuuksia. Suositellaan ottamaan yhteyttä paikalliseen jäteviranomaiseen ennen jätteen loppusijoitusta.

4d.Kiviseinä- ja kattomaali, sisältää antimonia,  
sinkkiä ja vanadiinia

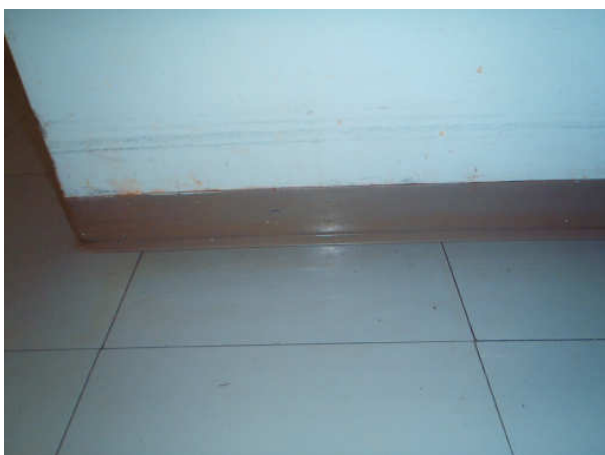
8d.Jalkalista D-osa, 1krs, ei sisällä asbestia

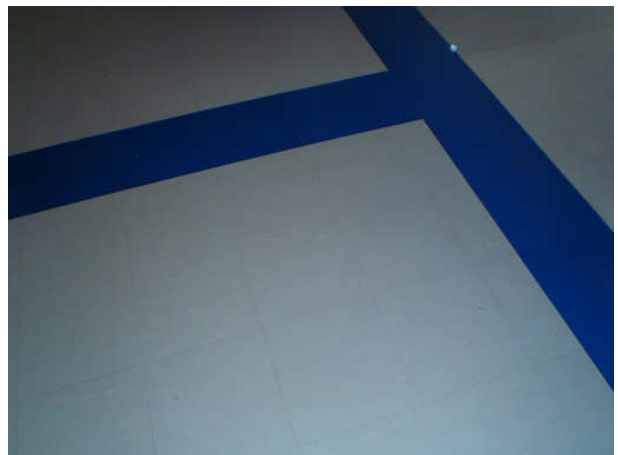
| 9. Lattialaatta + liima, D-osa käytävä 2225 (II krs.) | (VM) Sisältää asbestia. |

9.Lattialaatta + liima, sisältää asbestia

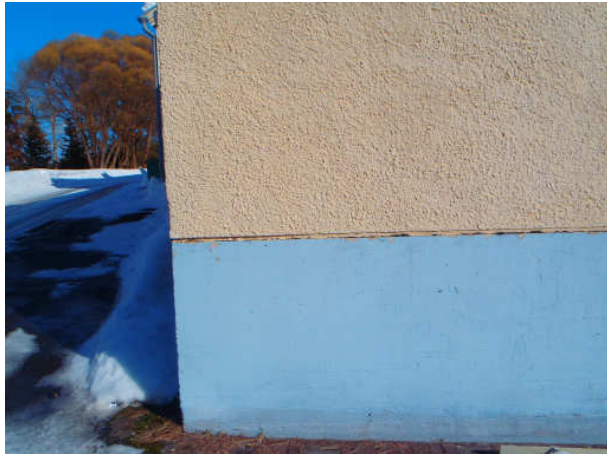
| RASKASMETALLIANALYYSI | | | | | | | | | | | |
|---|---|---|---|---|---|---|---|---|---|---|---|
| 10d | Ulkoseinämaaali | < 20 | < 20 | < 20 | < 20 | < 20 | 54 ± 12 | 42 ± 22 | < 20 | 120 ± 19 | < 20 |
| 11d | Sokkelimaaali | < 20 | < 20 | < 20 | < 20 | < 20 | 28 ± 9 | < 20 | 25 ± 13 | 1600 ± 46 | < 20 |

10d:Ulkoseinämaali, ei sisällä raskasmetalleja

11d:Sokkelimaali, sisältää sinkkiä

Näytettä 10d vastaavat materiaalit voidaan raskasmetallipitoisuuksien osalta poistaa ja hävittää normaalisti.
