## **Asbesti- ja haitta-ainekartoitus**

Tervaskuja 4  
88900 Kuhmo

Asbesti- ja haitta-  
ainekartoitus  
Tervaskuja 4, 88900 Kuhmo  
Työnro 2378  
6.9.2018

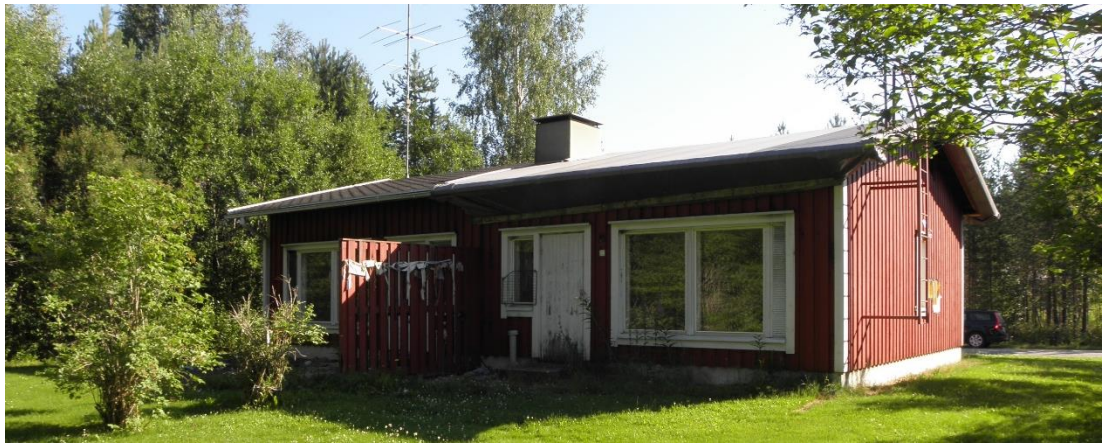
Kuva 2.1. Tervaskuja 4

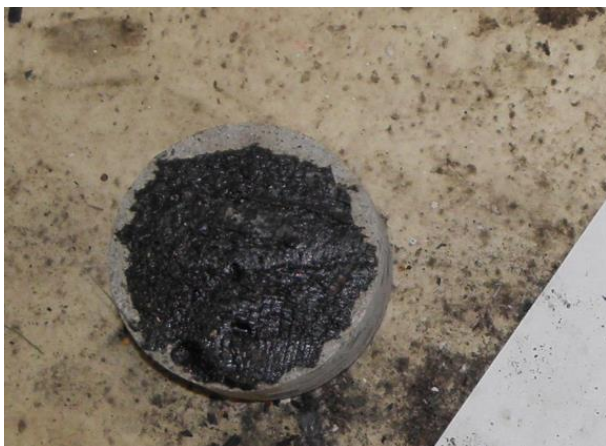
| Näyte | Materiaali / tila tai rakennusosa | Menetelmä<br>VM/EM* | Asbestipitoisuus |
|---|---|---|---|
| 1 | Sokkelin pikisively | VM | Ei sisällä asbestia. |

Kuva 6.1 Sokkelin pikisively ei sisällä asbestia

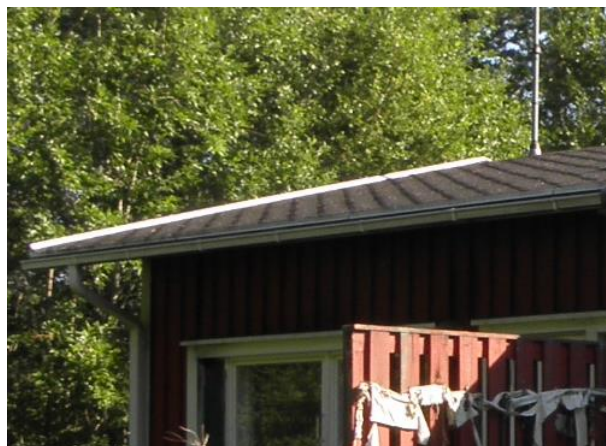
| Näyte | Materiaali / tila tai rakennusosa | Menetelmä<br>VM/EM* | Asbestipitoisuus |
|---|---|---|---|
| 2 | Kattohuopa | VM | Ei sisällä asbestia. |

Kuva 6.2 Kattohuopa ei sisällä asbestia.

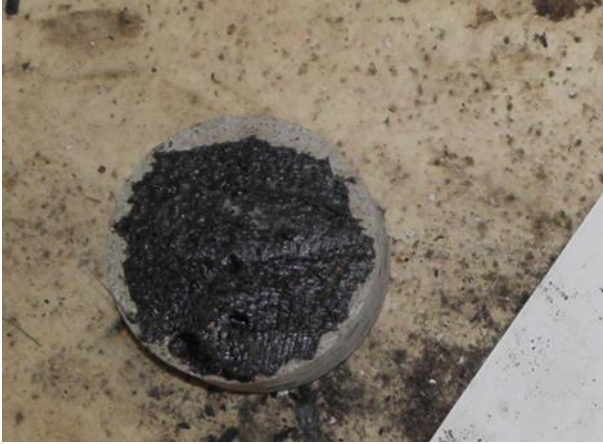
| | | Yhdisteet [mg/kg] | | | | | | | | | | | | | | | | |
|---|---|---|---|---|---|---|---|---|---|---|---|---|---|---|---|---|---|---|
| 1 | Sokkelin pikisively | < 2 | < 2 | < 2 | < 2 | < 2 | < 2 | < 2 | 2,7 | < 2 | < 2 | 5,5 | < 2 | < 2 | < 2 | < 2 | < 2 | < 30 |

Kuva 9.1 Sokkelin pikisively ei ylitä PAH-pitoisuuden raja-arvoa.

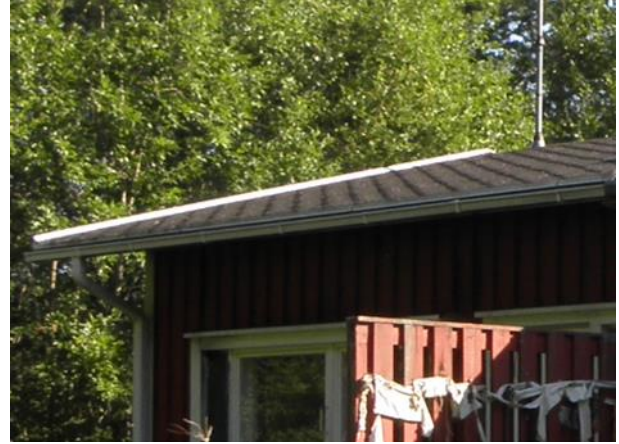
| | | Yhdisteet [mg/kg] | | | | | | | | | | | | | | | | |
|---|---|---|---|---|---|---|---|---|---|---|---|---|---|---|---|---|---|---|
| 2 | Kattohuopa | < 2 | < 2 | < 2 | < 2 | < 2 | < 2 | < 2 | < 2 | < 2 | < 2 | 4,1 | < 2 | < 2 | < 2 | < 2 | < 2 | < 30 |

Kuva 9.2 Kattohuopa ei ylitä PAH-pitoisuuden raja-arvoa.
