## **Asbesti- ja haitta-ainekartoitus**

Terveystalon ulkorakennus

Kirkkotie 16 - 18

Asbesti- ja haitta-  
ainekartoitus  
Terveystalon ulkorakennus, Kirk-  
kotie 16-18, 88900 Kuhmo  
Työnro 2375  
19.9.2018

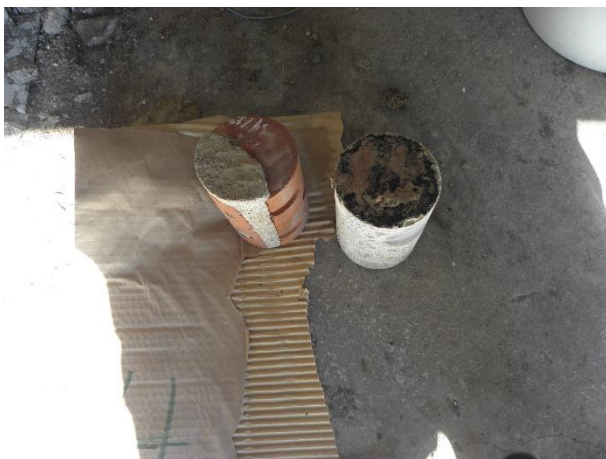
| Näyte | Materiaali / tila tai rakennusosa | Menetelmä<br>VM/EM* | Asbestipitoisuus |
|---|---|---|---|
| 1 | Sokkelin pikisively | VM | Ei sisällä asbestia. |

Kuva 6.1 Sokkelin pikisively, ei sisällä asbestia

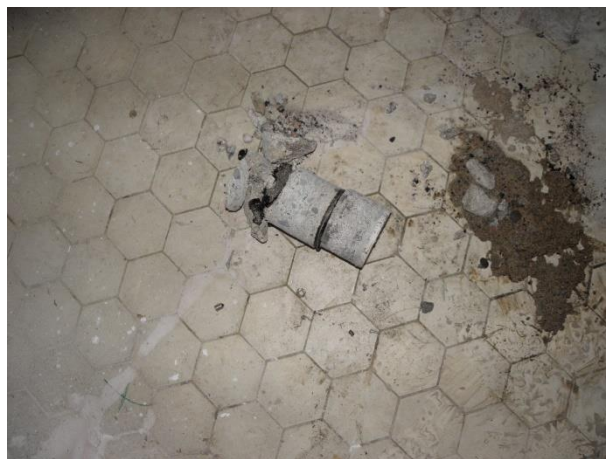
| Näyte | Materiaali / tila tai rakennusosa | Menetelmä<br>VM/EM* | Asbestipitoisuus |
|---|---|---|---|
| 2 | Pesuhuoneen alapohjan pikivalu | VM | Ei sisällä asbestia. |

Kuva 6.2. Pesuhuoneen pikivalu, AP, ei sisällä asbestia

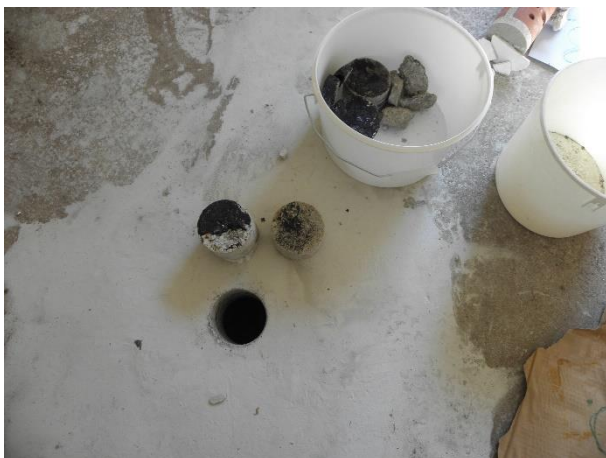
| Näyte | Materiaali / tila tai rakennusosa | Menetelmä<br>VM/EM* | Asbestipitoisuus |
|---|---|---|---|
| 3 | Puuvaraston alapohjan pikisively | VM | Ei sisällä asbestia. |

Kuva 6.3 Puuvaraston pikisively AP, ei sisällä asbestia.

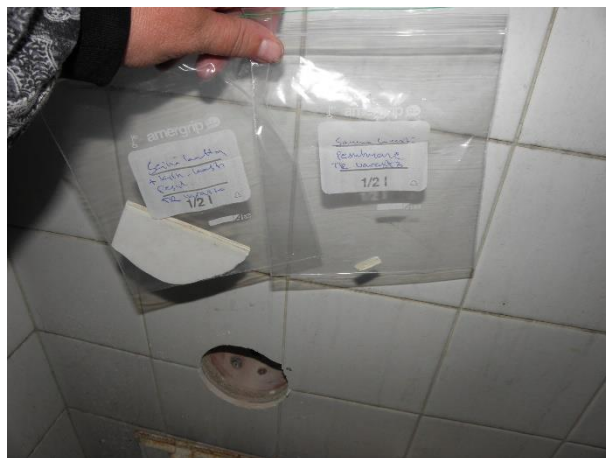
| Näyte | Materiaali / tila tai rakennusosa | Menetelmä<br>VM/EM* | Asbestipitoisuus |
|---|---|---|---|
| 4 | Pesuhuoneen seinälaatan kiinnityslaasti | VM | Ei sisällä asbestia. |

Kuva 6.4 Pesuhuoneen seinälaatan kiinnityslaasti, ei sisällä asbestia.

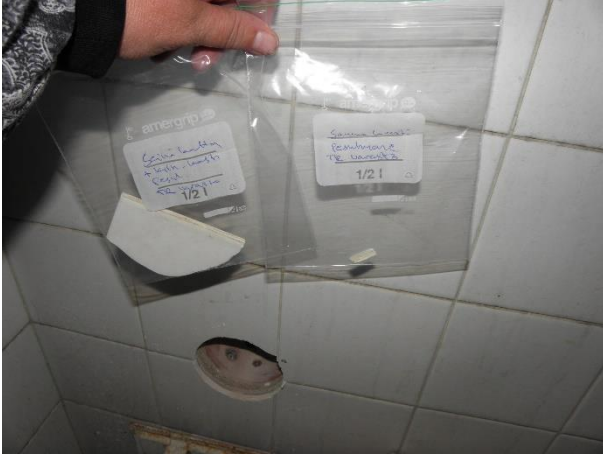
| Näyte | Materiaali / tila tai rakennusosa | Menetelmä<br>VM/EM* | Asbestipitoisuus |
|---|---|---|---|
| 5 | Pesuhuoneen seinälaatan saumalaasti | VM | Ei sisällä asbestia. |

Kuva 6.5 Pesuhuoneen seinälaatan saumalaasti, ei si-  
sällä asbestia.

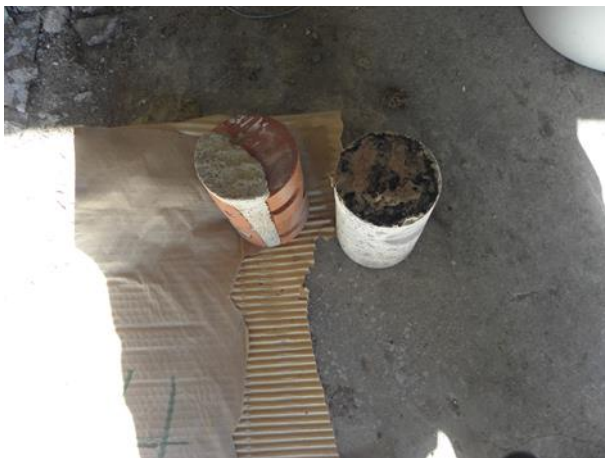
| | | Yhdisteet [mg/kg] | | | | | | | | | | | | | | | | |
|---|---|---|---|---|---|---|---|---|---|---|---|---|---|---|---|---|---|---|
| 1 | Sokkelin pikisively | < 2 | < 2 | < 2 | < 2 | < 2 | < 2 | < 2 | < 2 | < 2 | < 2 | 3,2 | < 2 | < 2 | < 2 | < 2 | < 2 | < 30 |

Kuva 9.1 Sokkelin pikisively, ei ylitä PAH-pitoisuuden raja-arvoa.

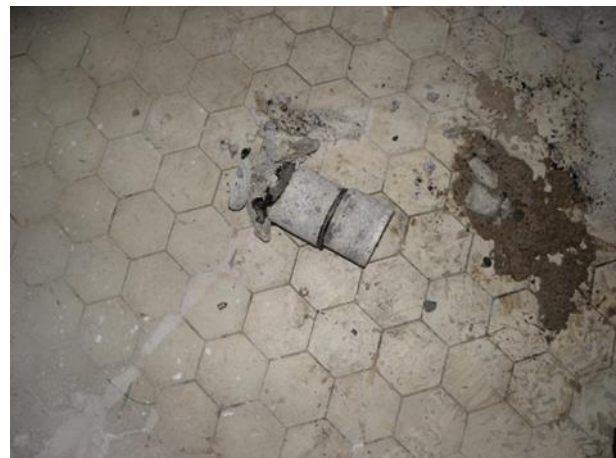
| | | Yhdisteet [mg/kg] | | | | | | | | | | | | | | | | |
|---|---|---|---|---|---|---|---|---|---|---|---|---|---|---|---|---|---|---|
| 2 | Pesuhuoneen alapohjan pikivalu | < 2 | < 2 | < 2 | < 2 | < 2 | < 2 | < 2 | < 2 | < 2 | < 2 | 6,8 | 2,4 | < 2 | < 2 | < 2 | < 2 | < 30 |

Kuva 9.2 Pesuhuoneen pikivalu, AP, ei ylitä PAH-pitoisuuden raja-arvoa.

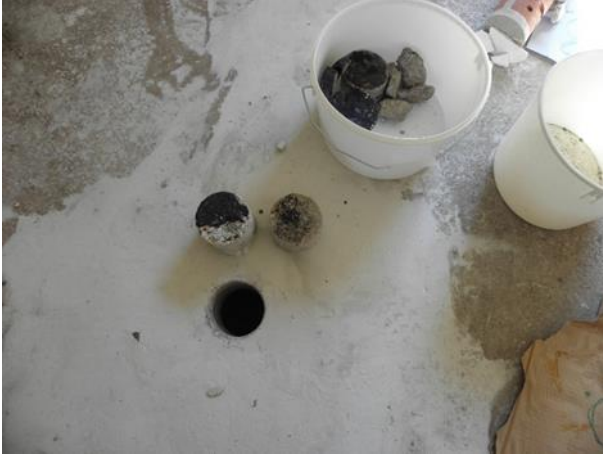
| | | Yhdisteet [mg/kg] | | | | | | | | | | | | | | | | |
|---|---|---|---|---|---|---|---|---|---|---|---|---|---|---|---|---|---|---|
| 3 | Puuvaraston alapohjan pikisively | < 2 | < 2 | < 2 | < 2 | < 2 | < 2 | < 2 | < 2 | < 2 | < 2 | 5,9 | < 2 | < 2 | < 2 | < 2 | < 2 | < 30 |

Kuva 9.3 Puuvaraston pikisively, AP, ei ylitä PAH-pitoi-  
suuden raja-arvoa.
