MAISEMA- JA KAUPUNKIKUVASELVITYS

**KUHMON KONTION KOULUN ALUE**

SWECO INFRA & RAIL OY

15.2.2022

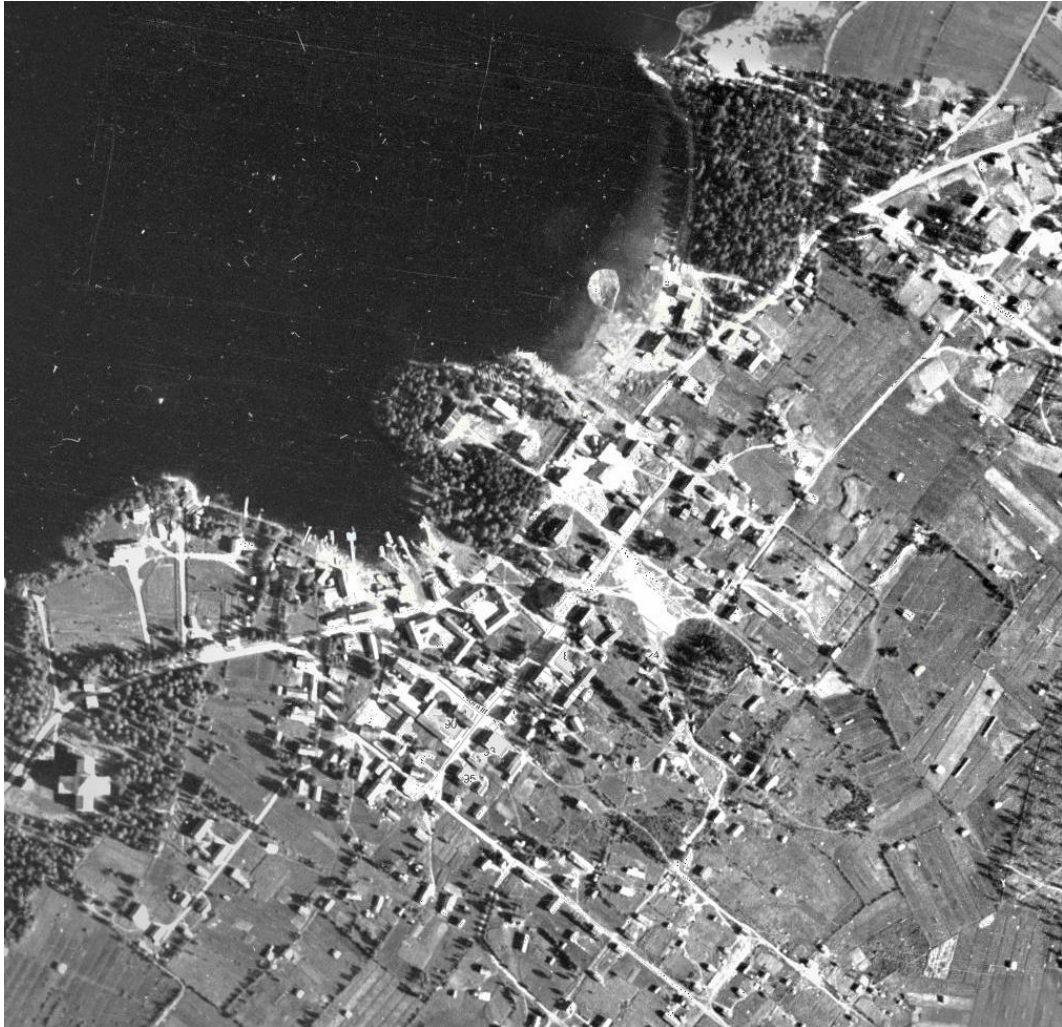
1936

*Kuhmon kirkonkylää vuonna 1936. (Maanmittauslaitos, paikkatietoikkuna). Kirkonkylän keskusta on rakentunut Lammasjärven rannan tuntumaan Kuhmon kirkon koillispuolelle. Kirkonkylän pääraittina erottuu kirkon ja kansakoulun ohitse rannan tuntumassa kulkeva maantie, joka noudattelee nykyisten Kirkkotien ja Kontionkadun linjausta.*

*Rannassa nykyisen Maakunnanrannan kohdalla on rakennuksia ja useita pieniä laitureita. Maakunnanrannan kohdalla raittia reunustavat kauppatalojen pihapiirit. Lammasjärveen työntyvällä Kiviniemellä eli Kouluniemellä näkyy Kuhmon kirkonkylän kansankoulu, jota ympäröi puustoinen alue. Koulun eteläpuolella erottuvat kookkaat rakennukset ovat käräjätalo ja mansardikattoinen, tornillinen Korpilinna.*

*Kansakoulun koillispuolella Ruukinrannan alueella on rakennuksia rannan tuntumassa. Hankaniemellä eli Hautuumaaniemellä sijaitseva hautausmaa erottuu rannassa puustoisena alueena.*

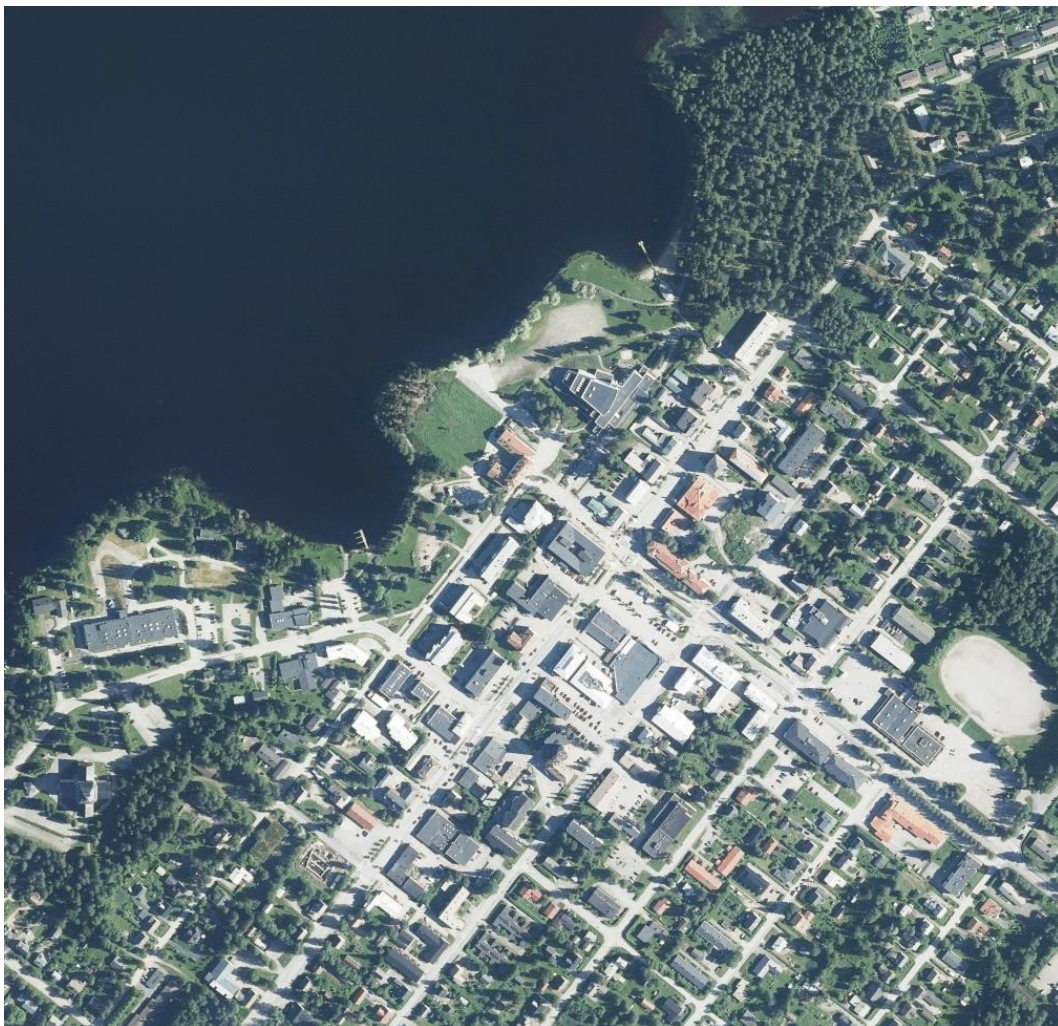
2021

*Kuhmon keskusta-aluetta vuonna 2021. (Maanmittauslaitos, paikkatietoikkuna).*

*Ilmakuvassa näkyy hyvin Lammasjärven ranta-alueiden merkitys yhtenäisenä viheralueena, joka ulottuu Hyryntien sillan tuntumasta Kuhmon kirjaston luota Kontion koulun ja Kuhmo-talon ohi metsäiselle hautausmaalle. Viheralueella kulkee rantaa myötäillen suosittu kulkureitti.*

*Lammasjärven rannan ja puistoalueen yhteydessä Koulukadun ja Kontionkadun kulmassa sijaitsevat Kontion koulu ja Kuhmo-talo. Ne sijaitsevat kaupunkirakenteellisessa solmukohdassa paikassa, jossa Kuhmon ruutukaavakeskusta yhdistyy rannan puistoalueeseen. Rakennusten välistä avautuu näkymä Lammasjärvelle.*

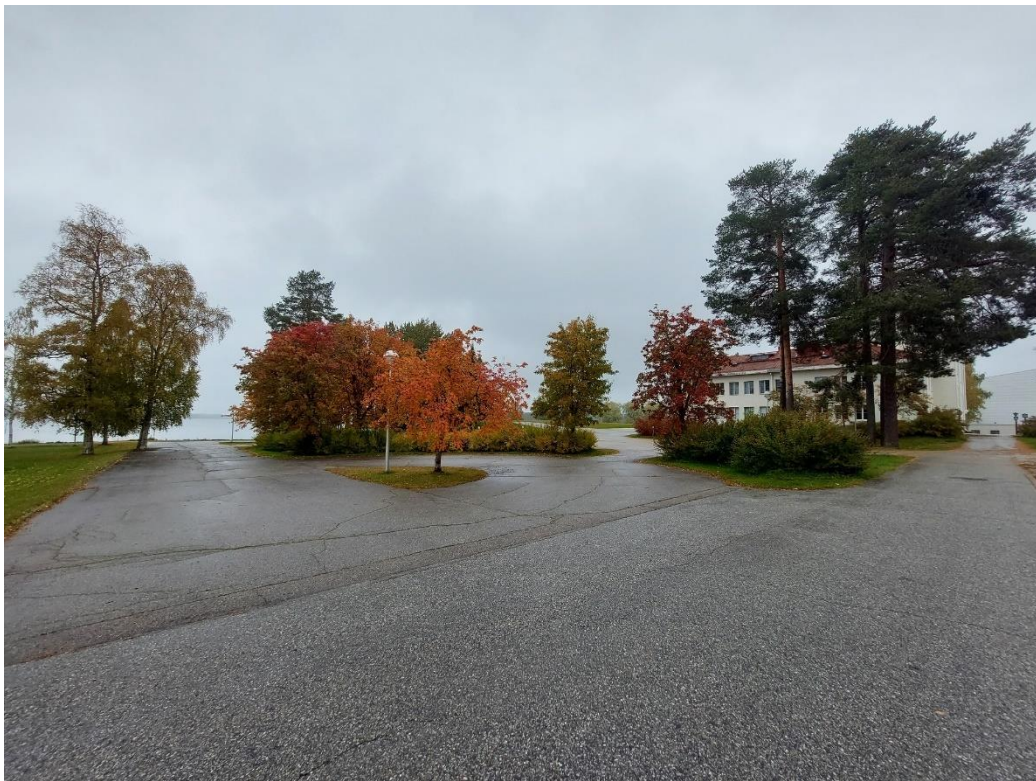
*Selvitysalueen maasto laskee loivasti Kontionkadulta kohti Lammasjärveä.*

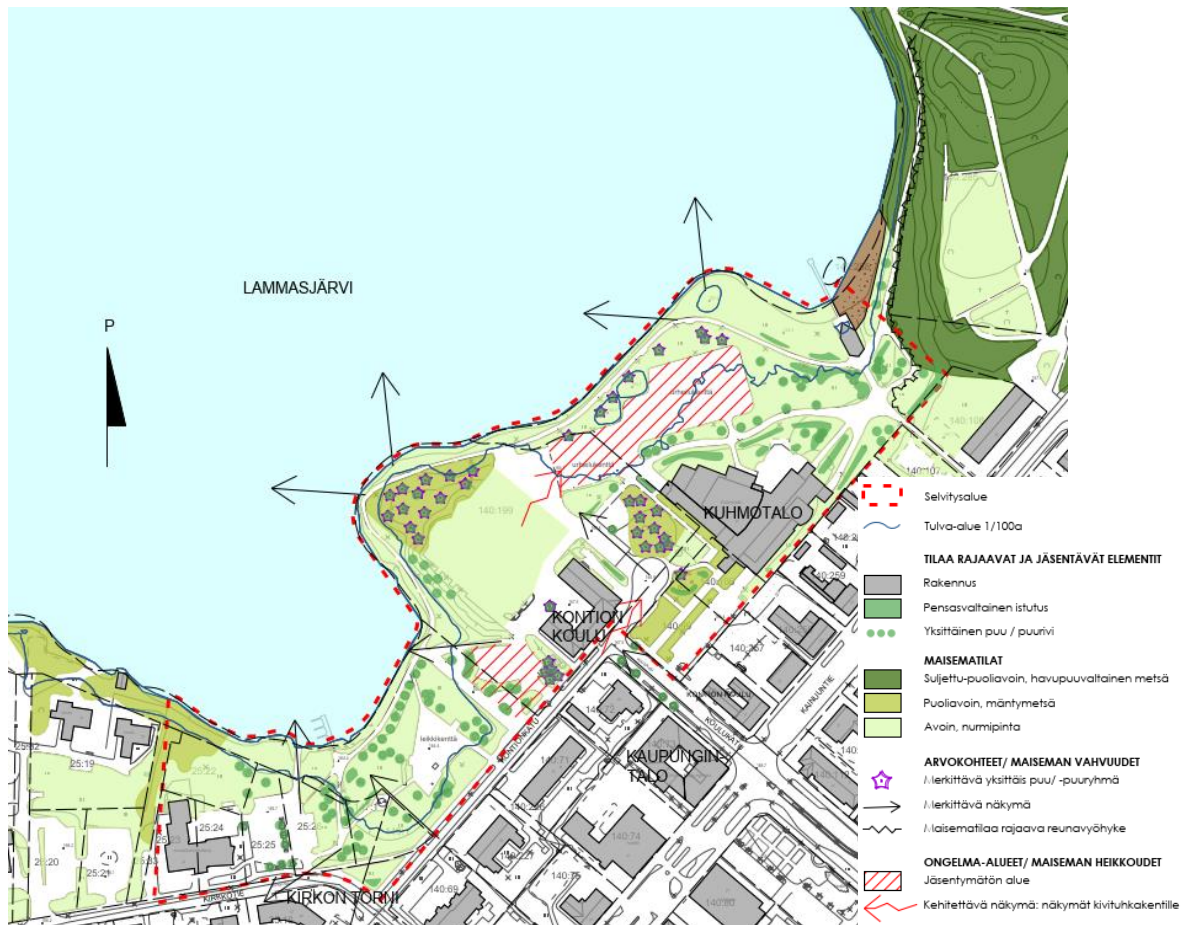
Selvitysalueen maisemakuva on esitetty liitekartalla 1, Analyysikartta, maisemakuva.

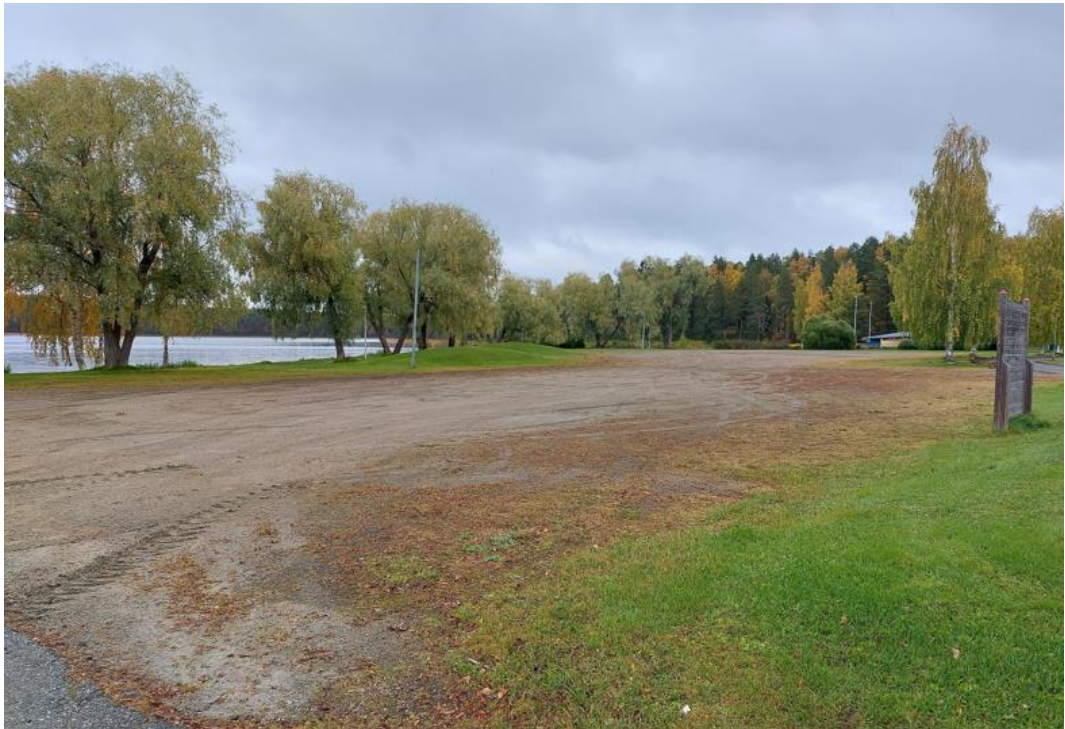
*Jäsentymätön, epämääräinen ja vailla käyttöä oleva kenttäalue Kuhmo -talon ja Lammasjärven välissä.*

Kuhmo -talon ja rannan väliin jäävät kivituhkapintaiset pelikentät avautuvat epämääräisenä, polveilevana alueena ympäristöönsä. Lisäksi Kontion koulun läheisyydessä oleva pysäköintialue näyttäytyy epämääräisenä alueena.

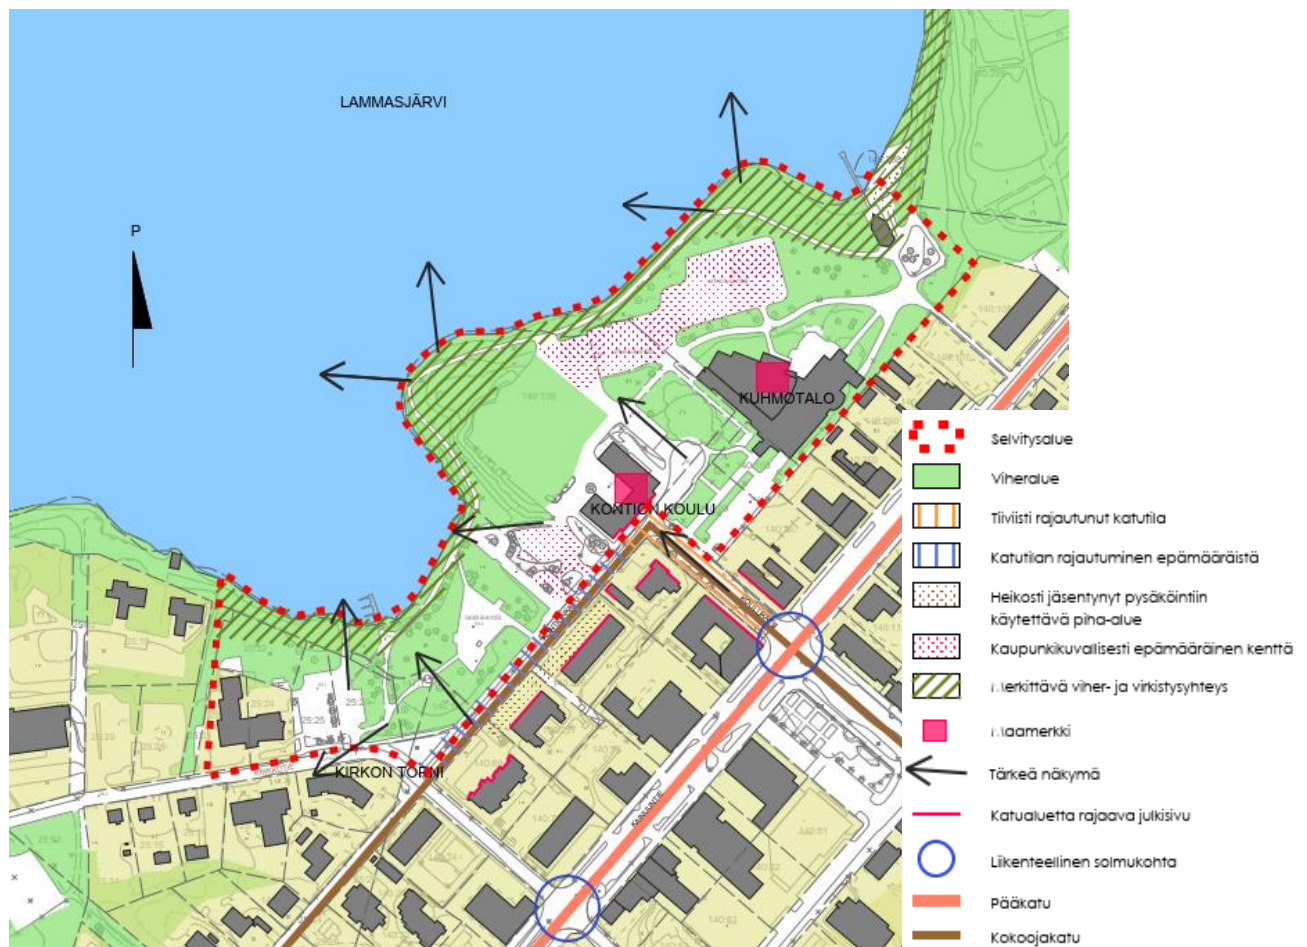
Selvitysalueen kaupunkikuva-analyysi on osoitettu liitekartalla 2, kaupunkikuva-analyysi.

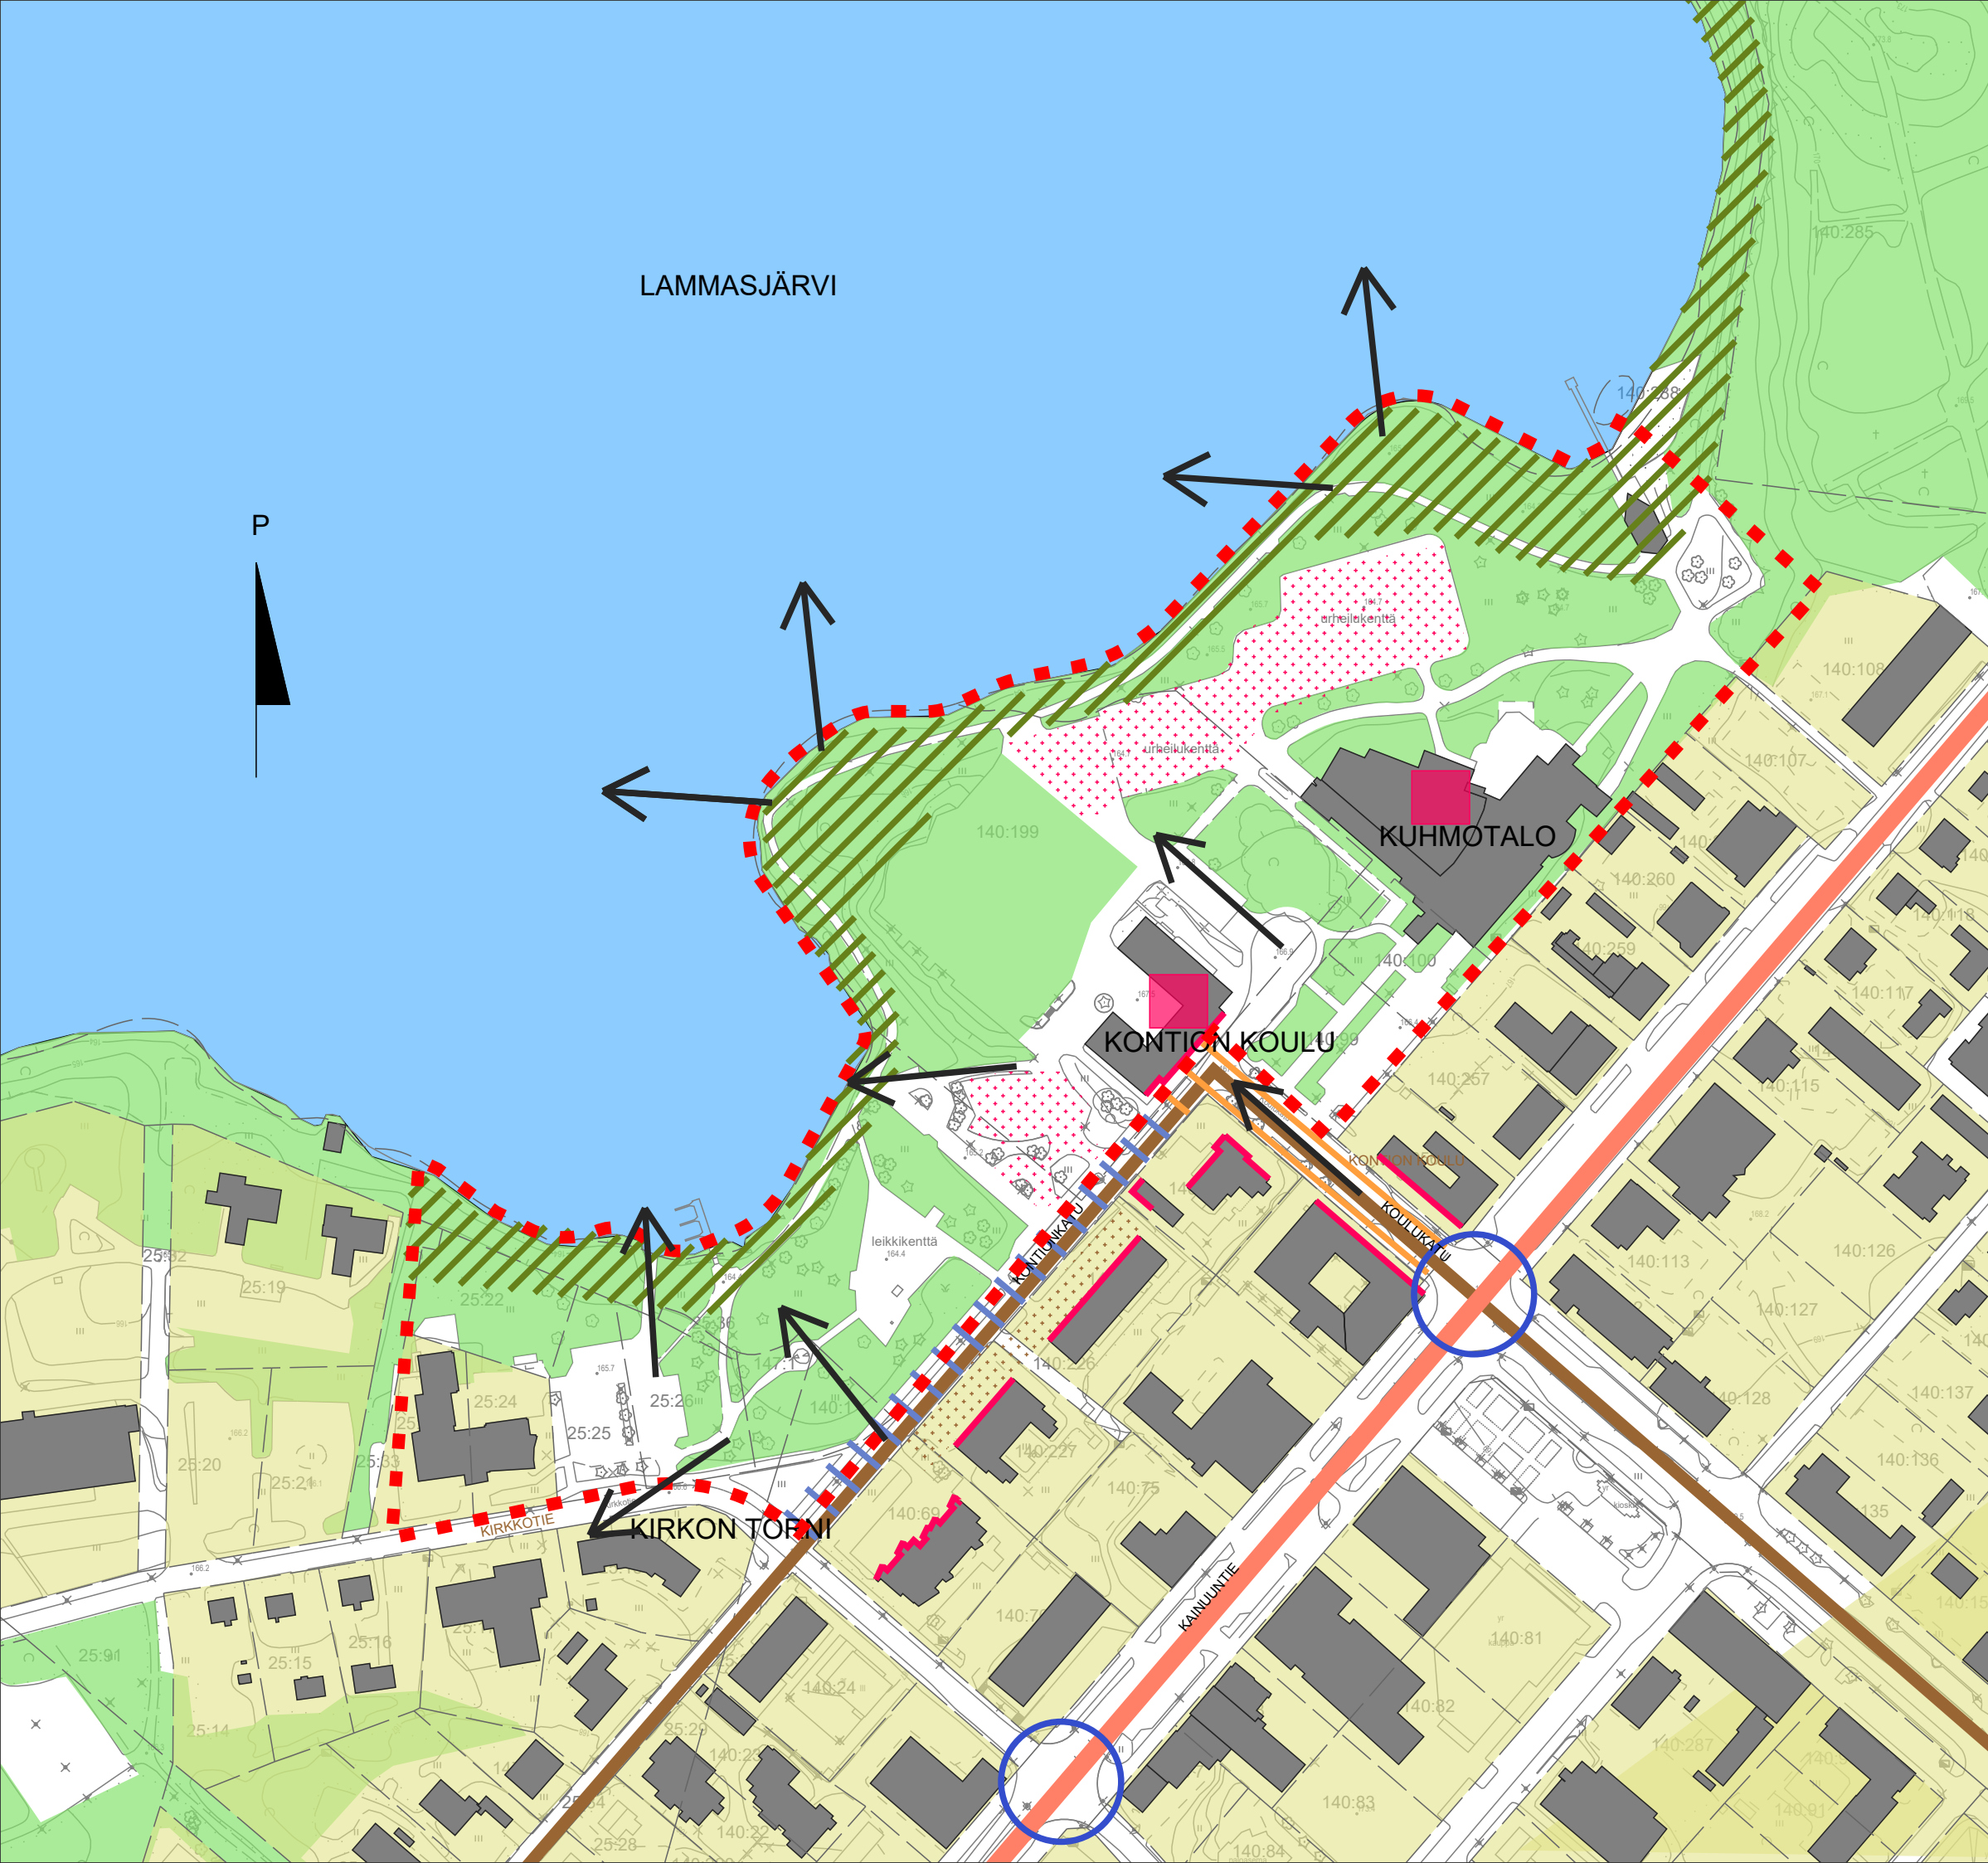
## Liitekartta 2

# Kuhmon Kontion koulun ja ympäristön maisema- ja kaupunkikuvallinen analyysi
